## **Bericht**

### **ADAC-Praxistest „Laser“**

Durchführung: Juli – August 2005

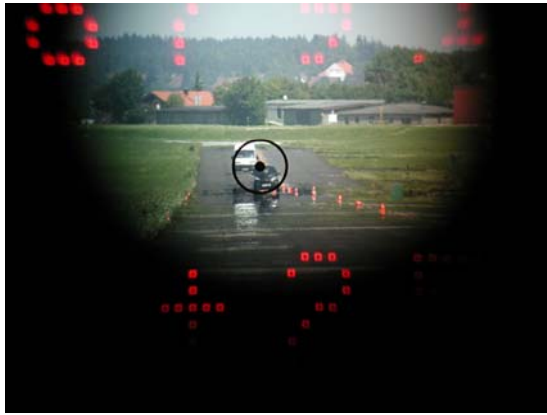
*Ziel leicht verfehlt, Fahrzeug hinten gemessen*

Wurde das Kleinauto vorne aber etwas versetzt am Scheinwerfer, an der Frontscheibe oder entlang der A-Säule durch den Laserstrahl getroffen und befand sich im Zielerfassungsbereich zusätzlich ein hoher Kastenwagen mit einem guten Reflektor (zweites Kennzeichen an der Frontscheibe), so konnten durchaus Messwerte vom nachfolgenden Kastenwagen in allen untersuchten Entfernungen von 150m bis 900m erzielt werden.

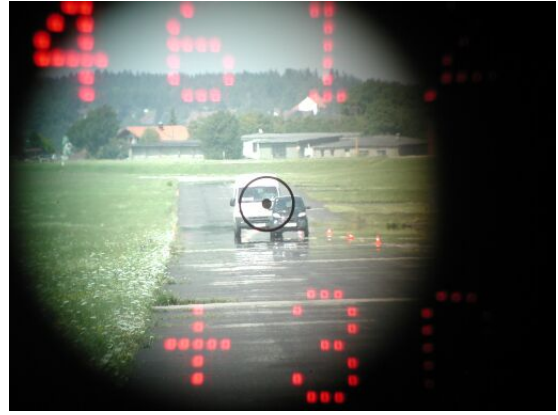
*Vorderes Auto seitlich getroffen,  
Kastenwagen dahinter gemessen*

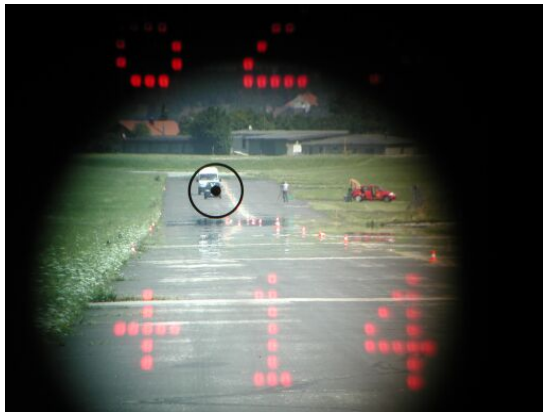
*Bild links:  
Fahrzeug vorne korrekt angemessen,  
Messwert stammt trotzdem vom Wagen dahinter*

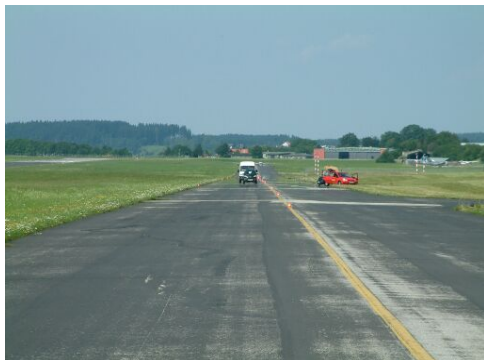
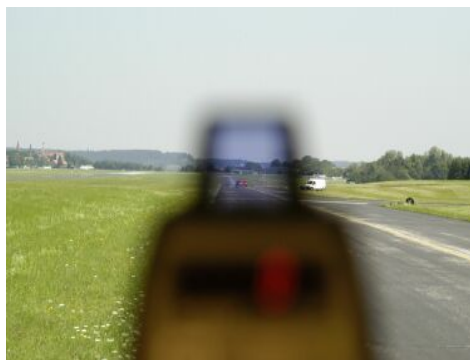
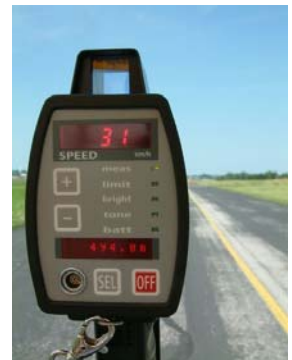
*Bilder unten:  
Die Situation, der Blick durch die Visiereinrichtung  
(ohne Vergrößerungsoptik) und das Messergebnis: Es  
stammt vom Kastenwagen dahinter.*

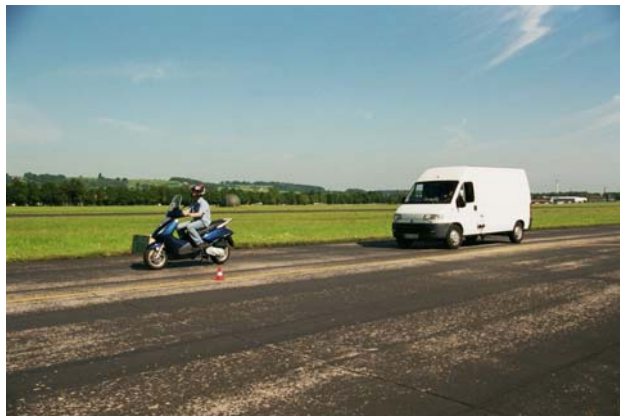
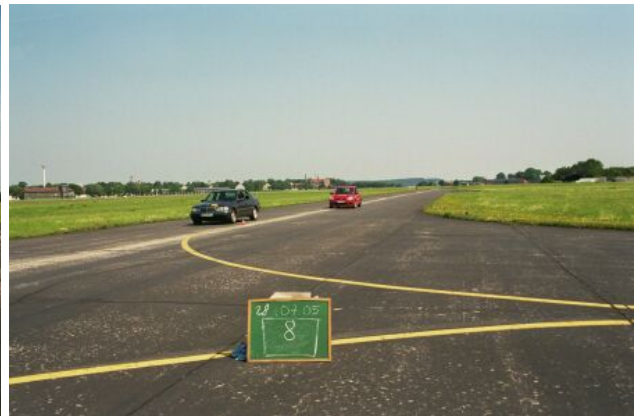
*Bilder oben: Zwei Fahrzeugpositionen, wenn der hintere Wagen gemessen wurde*

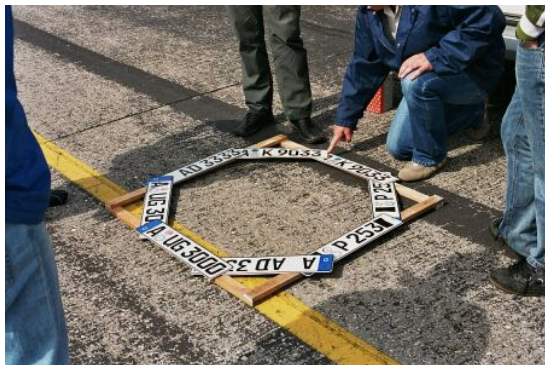
Bild oben links: Zusammengeschraubte Kennzeichen bilden einen Kreis, durch den später gemessen wurde

Im zweiten Versuch wurden acht Kennzeichenschilder zu einem kreisähnlichen Reflektor zusammengeschraubt und es wurde dadurch gemessen. Dieser Reflektor wurde dann sukzessive vom Messgerät entfernt, bis eine „0 km/h“ Messung ausgelöst wurde. Aus der Entfernung zum Messgeräte und dem Durchmesser des Raumes innerhalb der kreisförmig zusammengesetzten Reflektoren wurde der tatsächliche Ausbreitungsgrad errechnet.

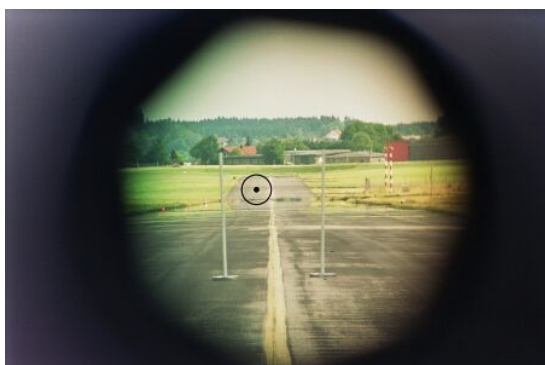
Bild links: Der Zielerfassungsbereich verläuft exakt an der Markierungslinie. Fuhr ein Fahrzeug in den Kreis, so wurde es sofort gemessen

Die Lasergeräte wurden so ausgerichtet, dass unter Berücksichtigung der für sie gültigen Ausbreitungsgrade (2,5 - 5 mrad bzw. 3 - 7 mrad) der Laserstrahl exakt entlang einer geraden Markierungslinie auf der Fahrbahn verlief. An dieser Linie entlang ist dann der Ford gefahren, so dass das seitlich angebrachte Kennzeichen sich knapp außerhalb der Markierungslinie (entspricht dem Rand des Zielerfassungsbereiches) befand. Mit diesem Versuchsaufbau hätte es keine Messwerte geben können, da sich das Fahrzeug außerhalb der Messkeule befand.

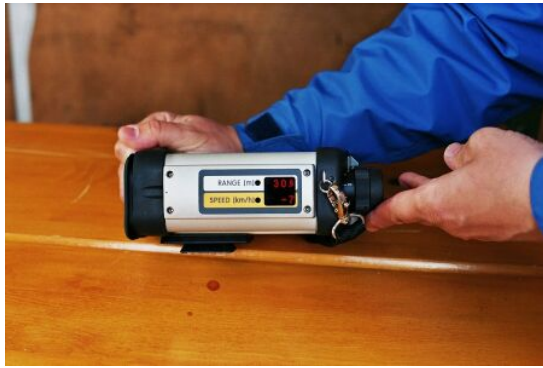
Am stehenden Fahrzeug konnten bei allen untersuchten Lasergeräten einzelne Messwerte erzielt werden. Sie lagen meist zwischen 1 km/h und 3 km/h, in Extremfällen wurden Messwerte von 5 km/h bzw. 7 km/h erzielt.

Um zu prüfen, ob Messwertbildung auch dann möglich ist, wenn der Laserstrahl an einem stehenden Objekt entlang abgleitet, wurde die Seitenfläche des Kastenwagens Fiat Ducato anvisiert und mit dem Laserstrahl darüber von rechts nach links und umgekehrt geschwenkt. Die Geräte wurden freihändig bedient.

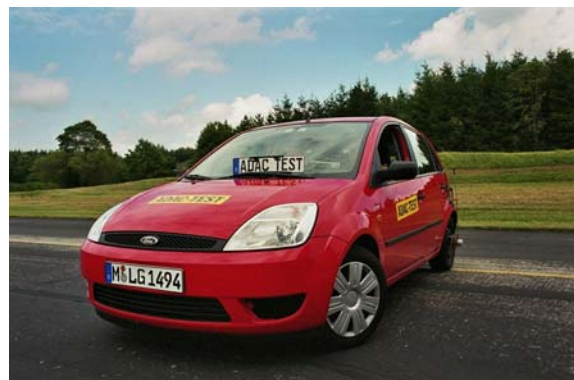
Stufeneffekte können theoretisch entstehen, wenn zwei voneinander entfernte Reflektoren zur Messwertbildung beitragen und das weiter entfernte Reflektor stärker reflektiert als das Kennzeichen vorne. Zu diesem Zweck wurden zunächst hinter, später vor der Windschutzscheibe in der Höhe von 105 cm über der Fahrbahn zwei Kennzeichen an einem Ford Fiesta installiert. Das Standardkennzeichen befand sich 50 cm über der Fahrbahn, der Abstand zu den beiden Nummernschildern an der Windschutzscheibe betrug 125 cm. Rein theoretisch hätte bei dieser Anordnung der Messfehler aufgrund des Stufeneffektes ca. 15 km/h (zu viel) betragen müssen, d.h. anstatt der gefahrenen Geschwindigkeit von 80 km/h (Messung mit Peiselerrad über Radnabe) hätte ein Messwert von ca. 95 km/h am Lasergerät ermittelt werden müssen. Dies ergibt sich aus der theoretischen Messwertverlängerung um 1,25 m.

Auffällige Messwerte, die auch nur annähernd den theoretisch möglichen Fehler durch Stufenprofil beweisen würden, konnten nicht festgestellt werden. Berücksichtigt man die Tatsache, dass Messwerte

an Lasergeräten abgerundet auf einen ganzzahligen Wert angezeigt werden, so waren die Messwerte am Peiselerad und Lasergerät bis auf 1 km/h gleich.
